1. はじめに

2011年3月11日に発災した東日本大震災は、Mw9.0、観測最大加速度2933GAL、最大震度7、死者行方不明者は約2万人、建物の全半壊40万戸という未曾有の地震であった。受賞者は当時JSCA東北支部長であり、JSCA東北支部の会員とともに発災時やそれ以降に被災地の構造設計者として何ができるかを考え、様々な活動を遂行してきた。その活動を以下に概説する。

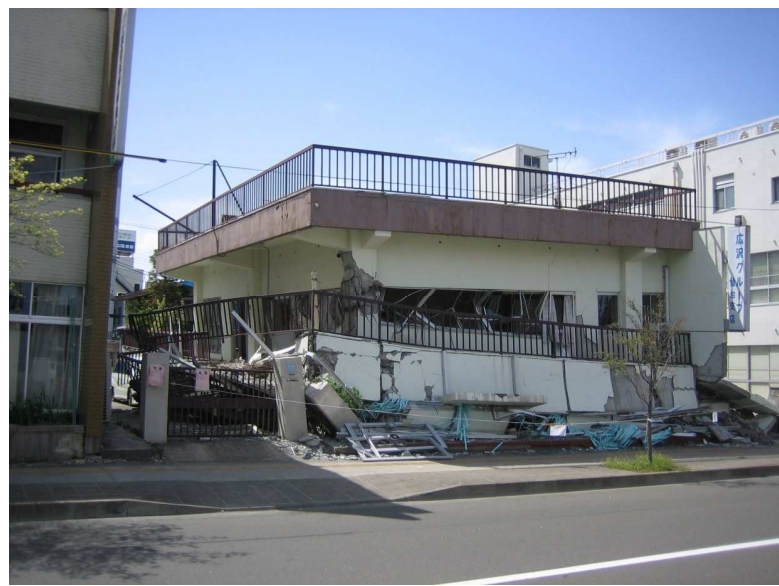
被害建物
